UNIVERSIDAD NACIONAL DE PIURA

FACULTAD DE INGENIERIA CIVIL

TRABAJO DE INVESTIGACION

“DIAGNÓSTICO DE INFRAESTRUCTURA DE EDUCACION EN EL
DISTRITO DE LAGUNAS – PROVINCIA AYABACA – PIURA -
PERU.2019”

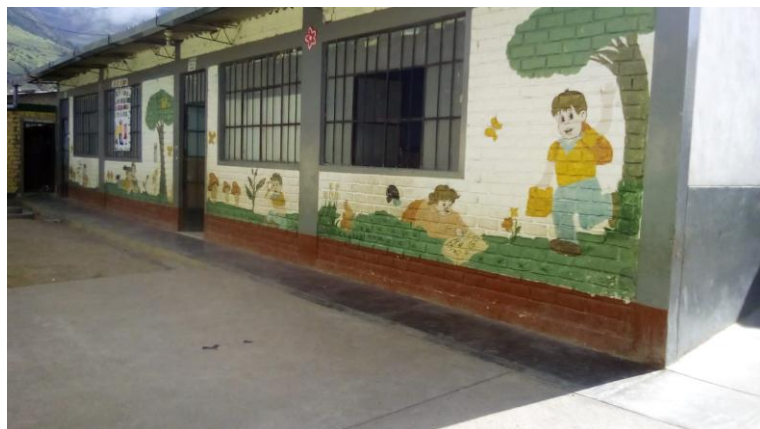
Descripción: panorámica de I.E.E. 581 inicial, se encuentra la pintura en estado regular

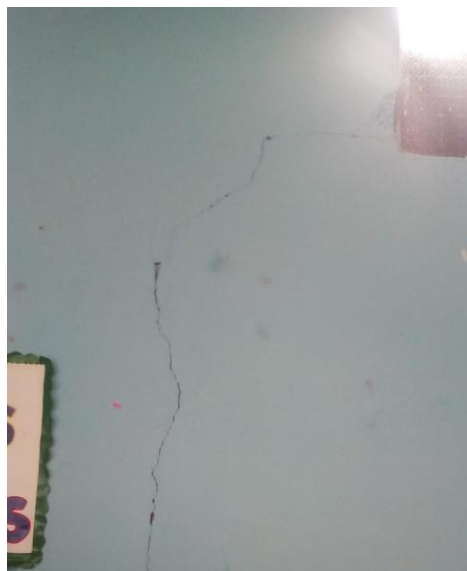
Descripción: grietas en muros por asentamiento y falta de junta sísmica

MODERADOS	OBSERVACION	POSIBLE REPARACION
<input type="checkbox"/> Fallas de desgarramiento		
<input type="checkbox"/> Fallas por flexión		
<input checked="" type="checkbox"/> Fallas por asentamiento	grietas en muro por asentamiento	reparar grieta
<input type="checkbox"/> Fallas en tímpano		
<input type="checkbox"/> Fallas por punzonamiento		
<input type="checkbox"/> Perdida recubrimiento en elem. de concreto		
<input type="checkbox"/> Problemas de corrosión en elem. Concreto		
<input checked="" type="checkbox"/> antigüedad entre 14 años a 20 años	antigüedad de 15 años	reparar daños encontrados

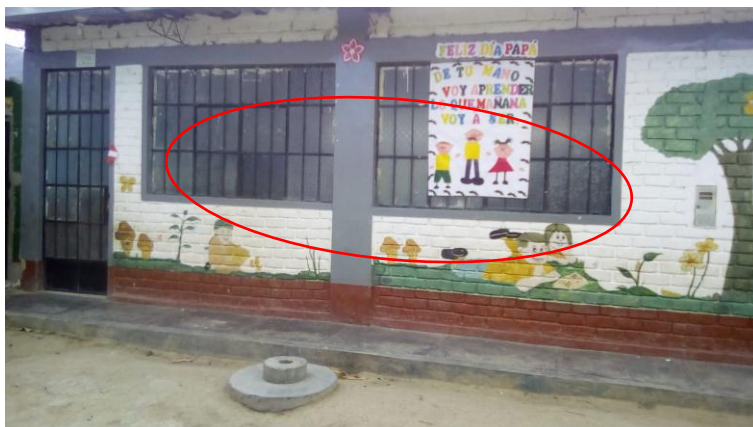
Fotografía A1.4

Descripción: futura falla por falta de junta sísmica y de tabiquería no arriostrada

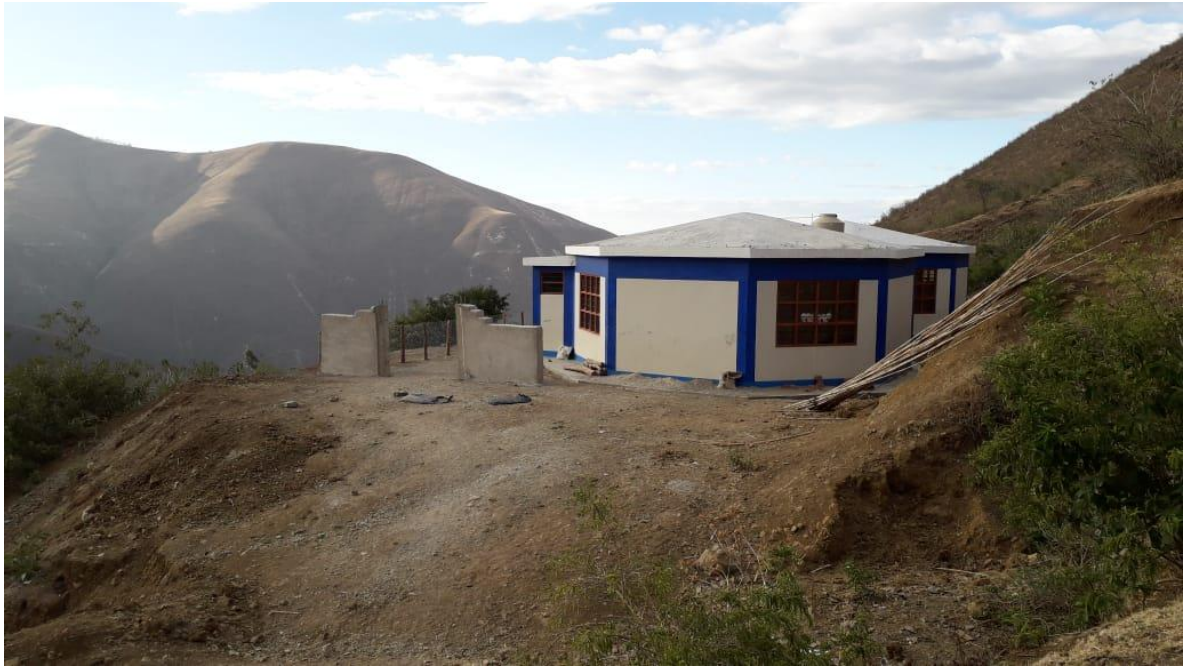
Descripción: La ILEE 959 está construida en terreno con pendiente y tiene antigüedad de 1 año

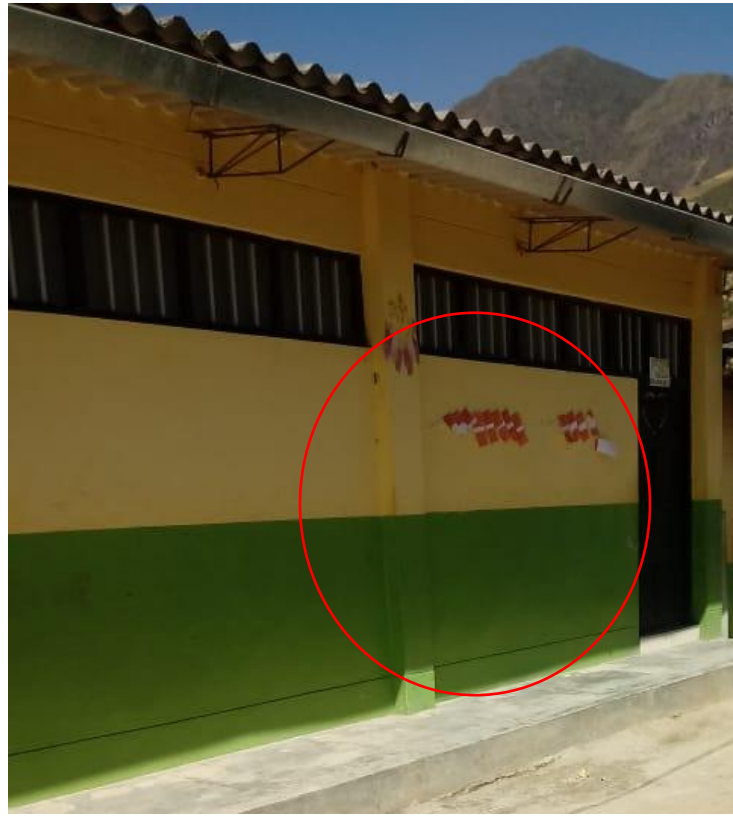
Descripción: futura falla por falta de junta sísmica, de tabiquería no arriostrada y posibles daños por antigüedad de 17 años

MODERADOS	OBSERVACION	POSIBLE REPARACION
<input type="checkbox"/> Fallas de desgarramiento		
<input type="checkbox"/> Fallas por flexión		
<input type="checkbox"/> Fallas por asentamiento		
<input type="checkbox"/> Fallas en timpano		
<input type="checkbox"/> Fallas por punzonamiento		
<input type="checkbox"/> Perdida recubrimiento en elem. de concreto		
<input type="checkbox"/> Problemas de corrosion en elem. Concreto		
<input checked="" type="checkbox"/> antigüedad entre 14 años a 20 años	antigüedad de 17 años	reparar daños encontrados por edad

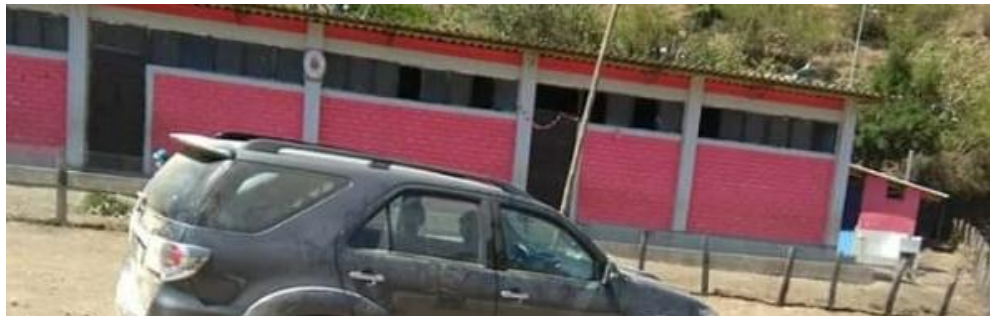
Fotografía A1.11

Descripción: panorámica de I.E.E 15077 primaria, se encuentra la pintura en estado regular

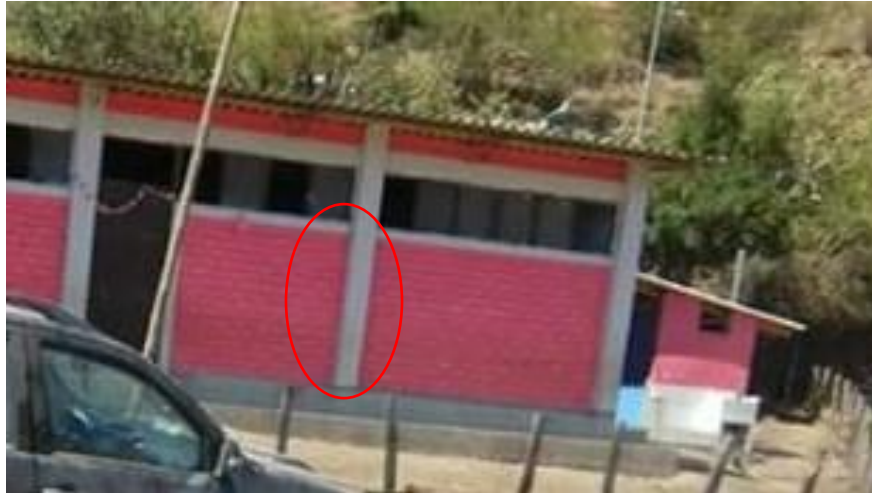
Descripción: futura falla por falta de junta sísmica y tabiquería no arriostrada en un movimiento sísmico

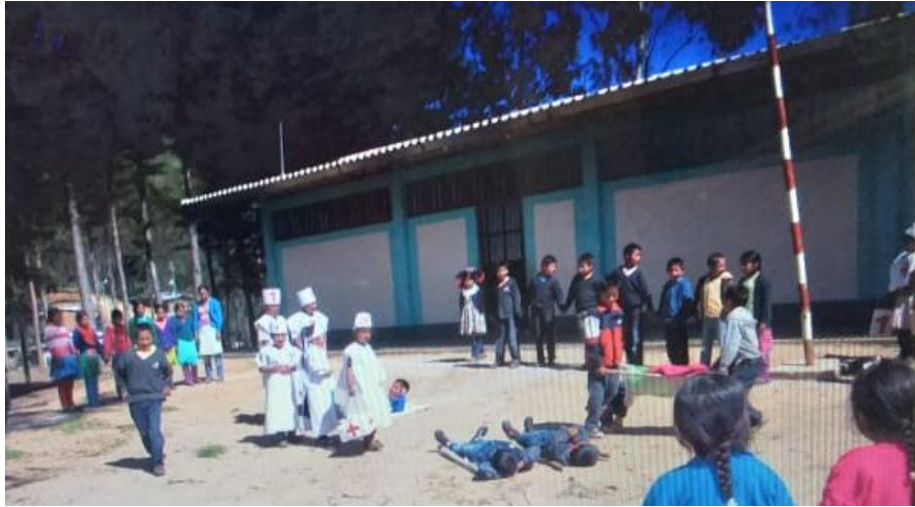
Fotografía A1.16

Descripción: la infraestructura no es la adecuada para las normas vigentes con respecto al sector educación y tiene una antigüedad de 5 años

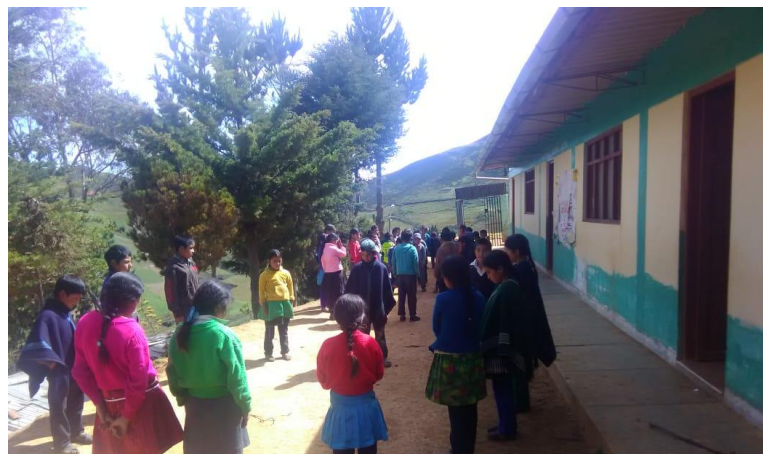
Descripción: panorámica de II.EE 20620 primaria, se encuentra la pintura en estado regular

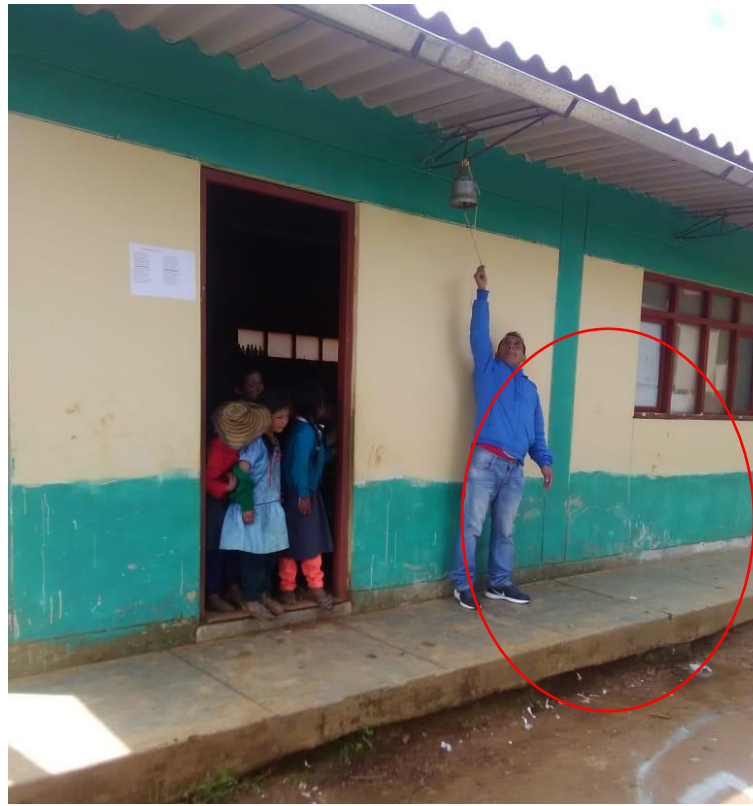
Fotografía A1.19

Descripción: futura falla por falta de junta sísmica, de tabiquería no arriostrada y descarche de pintura por antigüedad de 12 años.

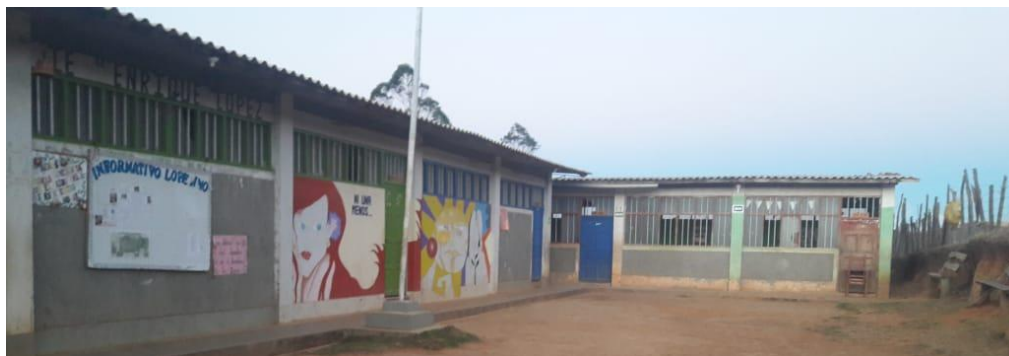
Fotografía A1.20

Descripción: panorámica de II.EE Enrique López Albuja secundaria se encuentra los acabados en estado regular

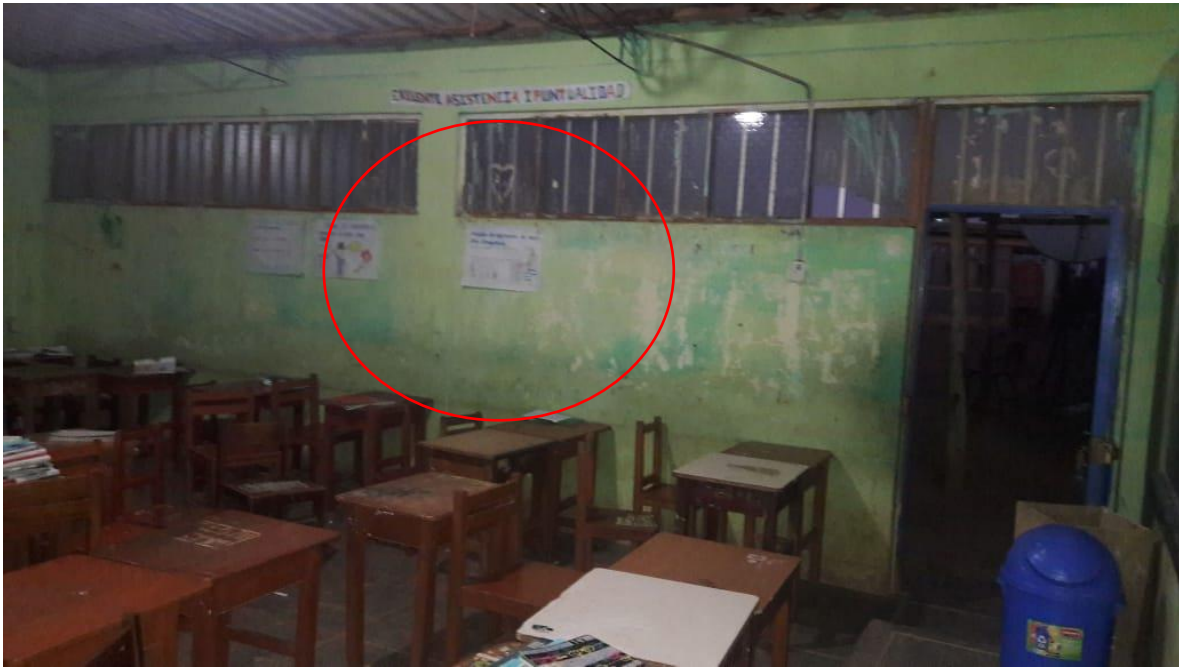
Fotografía A1.22

Descripción: futura falla por falta de junta sísmica, de tabiquería no arriostrada y descarche de pintura por antigüedad de 16 años

MODERADOS	OBSERVACION	POSIBLE REPARACION
<input type="checkbox"/> Fallas de desgarramiento		
<input type="checkbox"/> Fallas por flexión		
<input type="checkbox"/> Fallas por asentamiento		
<input type="checkbox"/> Fallas en timpano		
<input type="checkbox"/> Fallas por punzonamiento		
<input type="checkbox"/> Perdida recubrimiento en elem. de concreto		
<input type="checkbox"/> Problemas de corrosion en elem. Concreto		
<input checked="" type="checkbox"/> antigüedad entre 14 años a 20 años	antigüedad de 16 años	reparar daños por edad

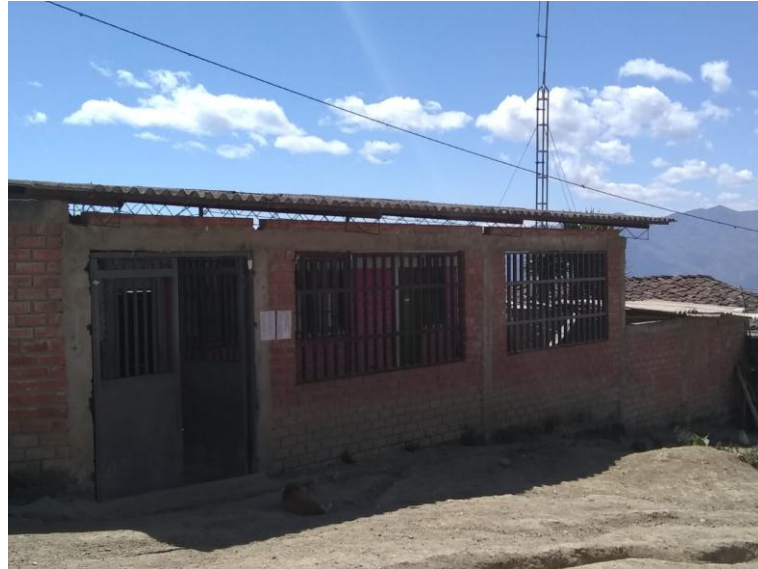
Descripción: Módulo de autoconstrucción en albañilería de ladrillo nivel Primaria con antigüedad de 49 años, sin revestir

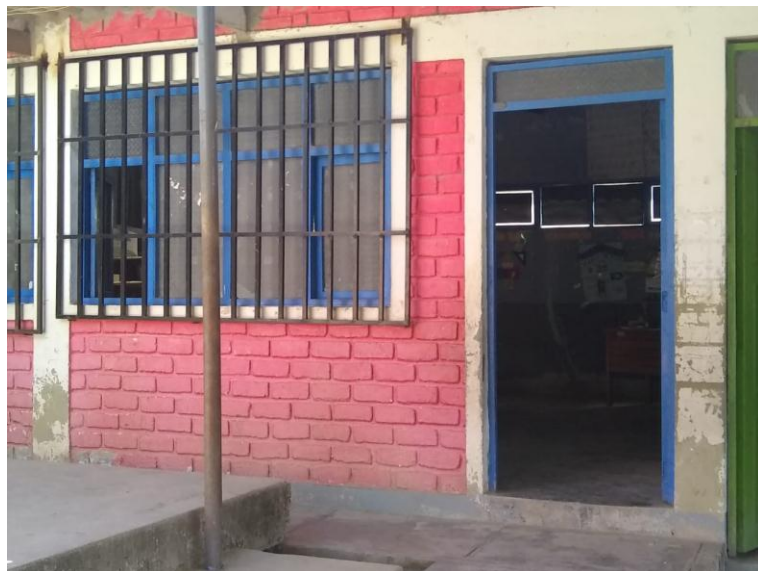
Fotografía A2.2

Descripción: Módulo de albañilería de ladrillo primaria con antigüedad de 29 años, acabados e infraestructura en estado regular.

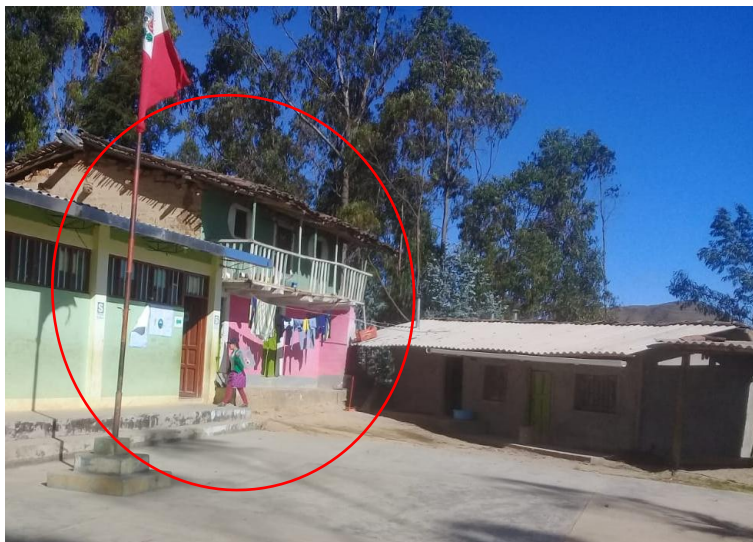
Fotografía A2.4

Descripción: Modulo de autoconstrucción en Albañilería De ladrillo primaria con antigüedad de 27 años, que se usa de dirección y almacén, por otro lado, la infraestructura está deteriorada

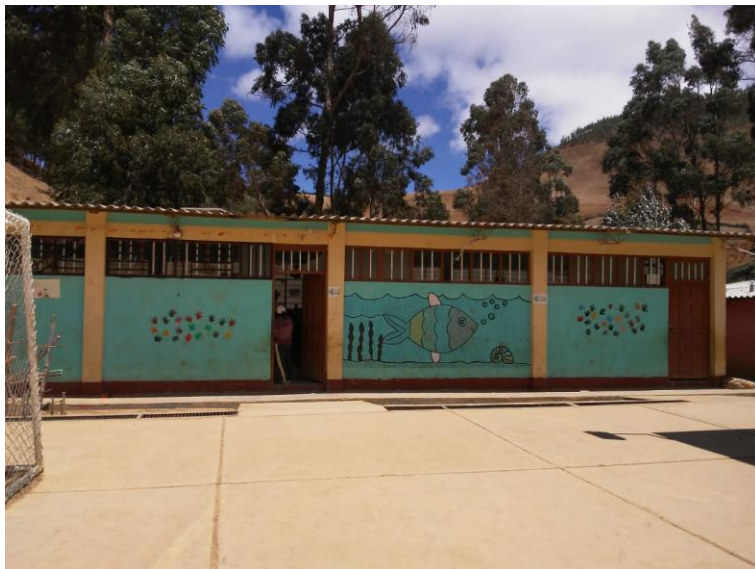
Descripción: Modulo de albañilería de ladrillo primaria con antigüedad de 37 años, acabados es estado regular

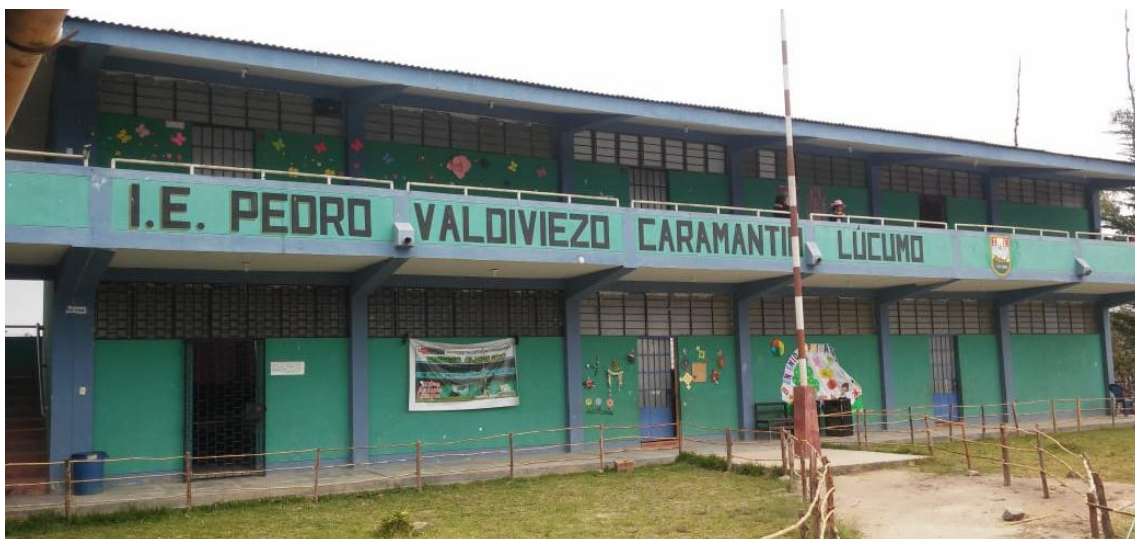
Fotografía A2.6

Descripción: Modulo de albañilería de ladrillo inicial y primaria con antigüedad de 20 años, de dos pisos y con acabados en estado regular

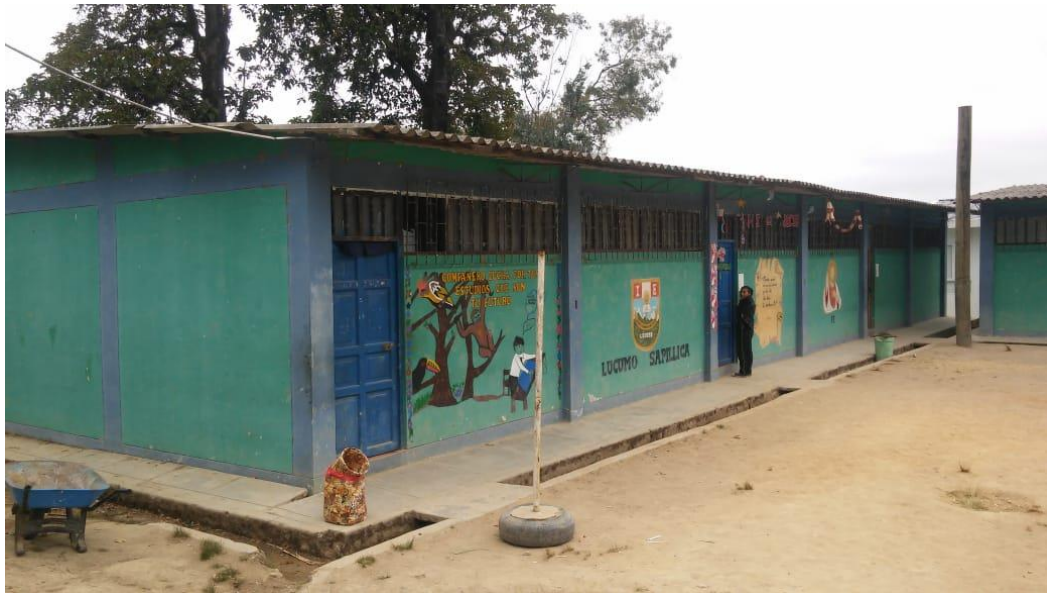
Fotografía A2.7

Descripción: Modulo de albañilería de ladrillo secundaria con antigüedad de 25 años, acabado e infraestructura en regular estado

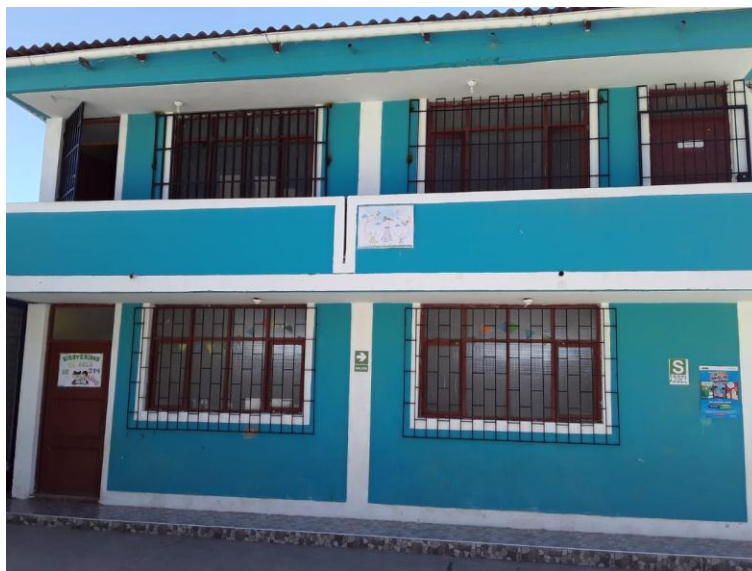
Fotografía A2.8

Descripción: Modulo alquilado por I.IEE 14356 con antigüedad de 23 años, con asentamiento

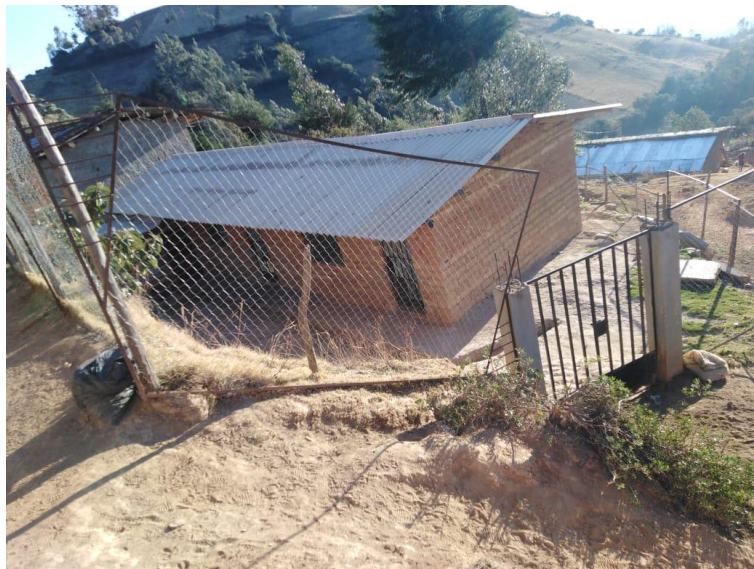
Descripción: Modulo de autoconstrucción en Albañilería De Adobe inicial y de cerco
perimétrico enmallado, ni revestido

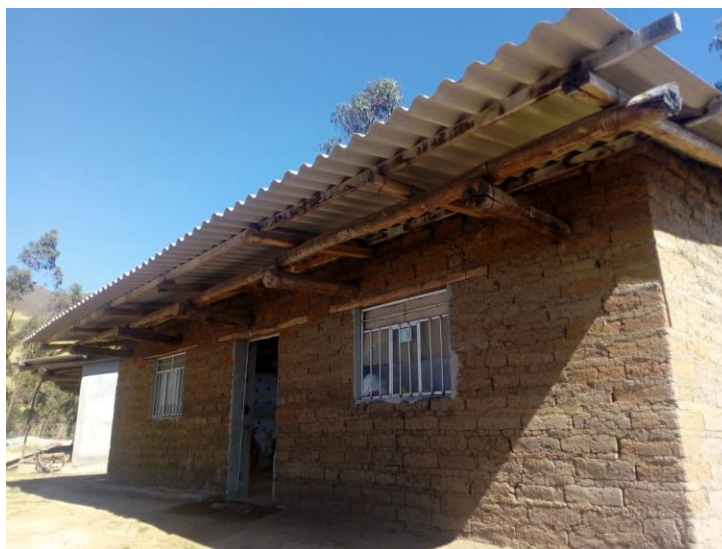
Descripción: Modulo de autoconstrucción en Albañilería De Adobe inicial, sin cerco
perimétrico y sin revestir.

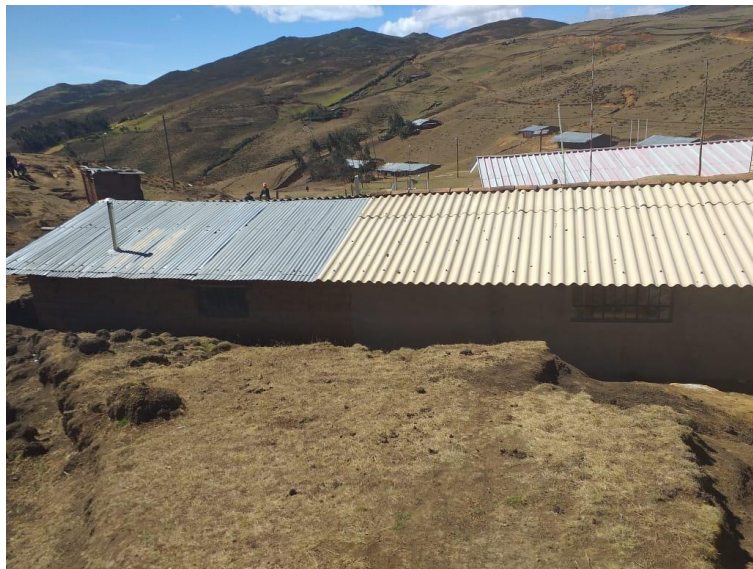
Descripción: Modulo de autoconstrucción en Albañilería De Adobe inicial, sin cerco perimétrico y sin revestir, modulo en pendiente

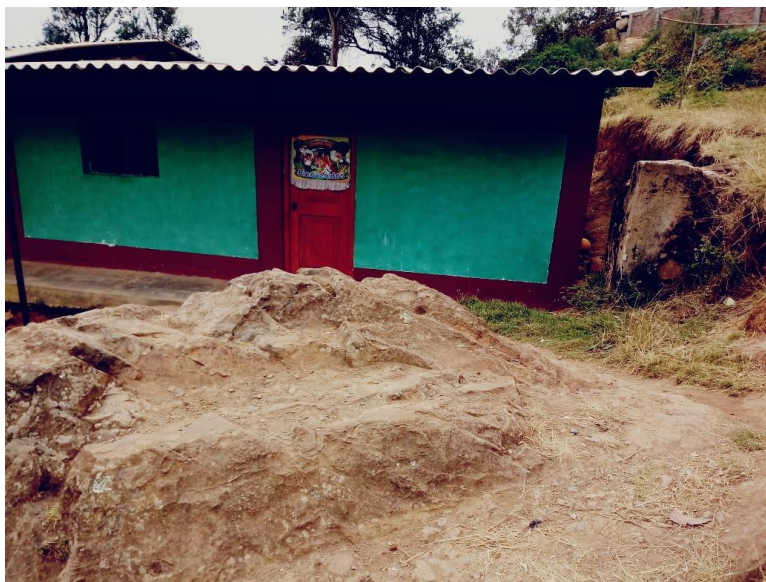
Descripción: Modulo de autoconstrucción en Albañilería De ladrillo inicial, construido por padres, sin parte técnica y ubicado en pendiente.

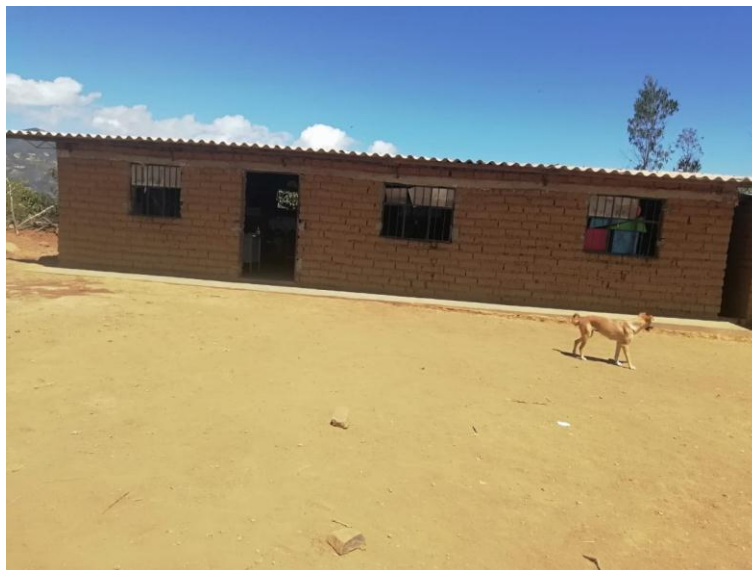
Descripción: Modulo de autoconstrucción en Albañilería De Adobe inicial, sin cerco perimétrico ni revestido

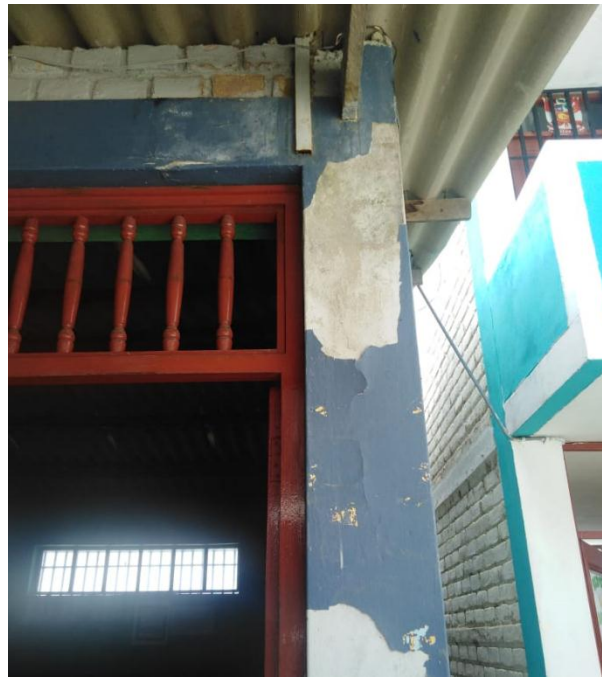
Fotografía A2.15

Descripción: Modulo de albañilería de ladrillo primaria con antigüedad de 22 años, descarche de pintura

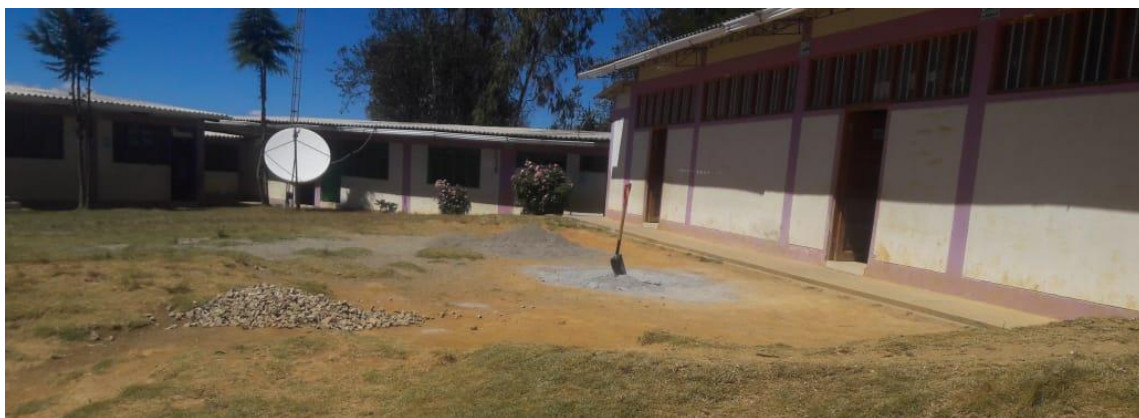
Fotografía A2.16

Descripción: Módulos de albañilería de ladrillo primaria con antigüedades de 22 años, acabados en estado regular

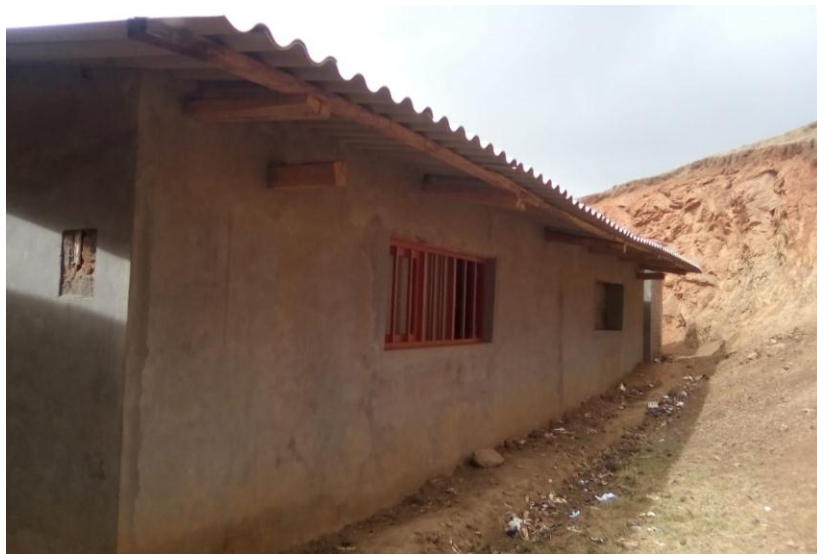
Descripción: Modulo de autoconstrucción en Albañilería De Adobe, sin cerco perimétrico, sin revestir y ubicado en terreno con pendiente

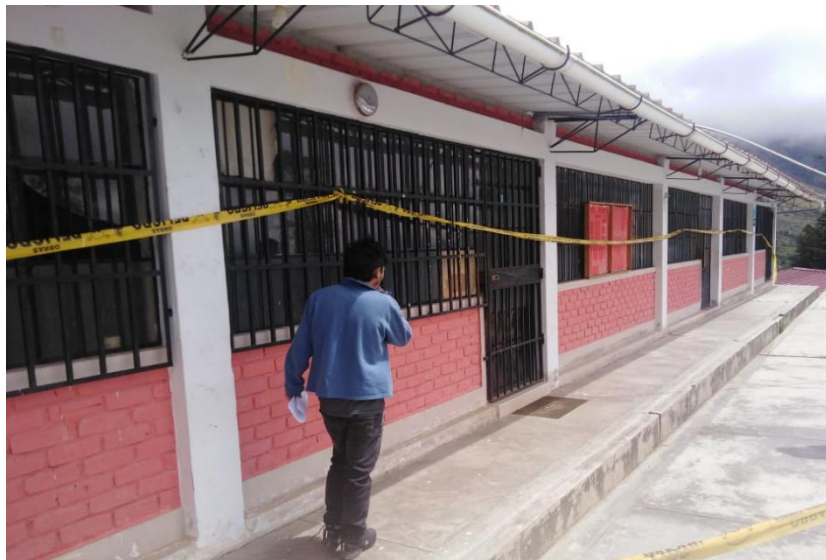
Descripción: Modulo de albañilería de ladrillo secundaria con antigüedad de 32 años, está clausurado por asentamiento y posible derrumbe de muro de contención ubicado en el cerco perimétrico

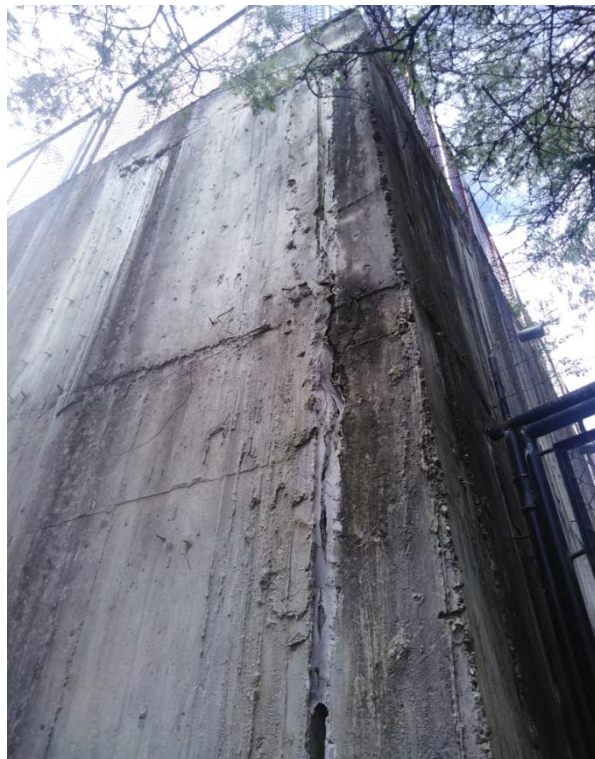
Fotografía A2.19

Descripción: muro de contención fallado del cerco perimétrico de la ILEE LAGUNAS SECUNDARIA que a la vez afecta la plataforma del nivel primario por haber cedido

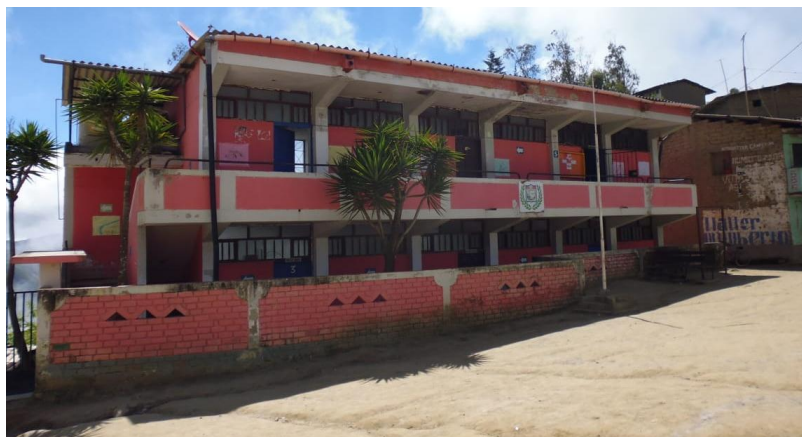
Descripción: Modulo de Albañilería De ladrillo secundaria con antigüedad de 23 años, infraestructura y acabados en buen estado, se encuentra en pendiente

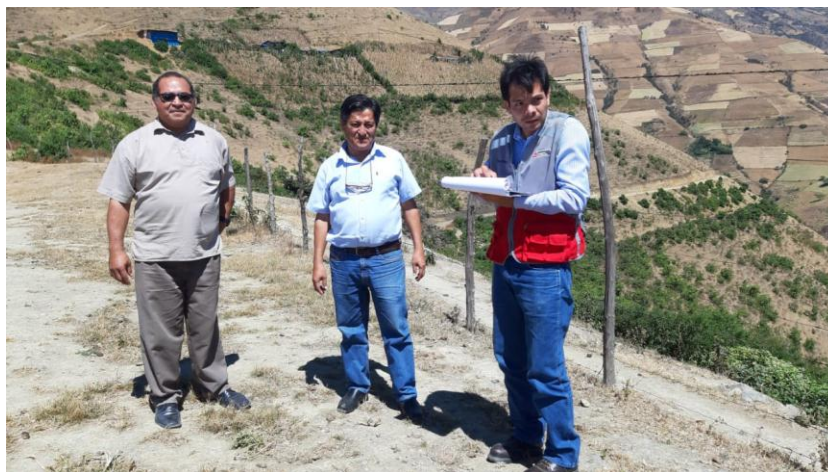
Fotografía A2.22

Descripción: Terreno de la ILEE CRFA SAN SEBASTIAN y se encuentra ubicado pendiente
